القاهرة التاريخية
HISTORIC CAIRO

مشروع ترميم
قصر محمد علي باشا

قصر محمد علي باشا

تدهور وإزدهار

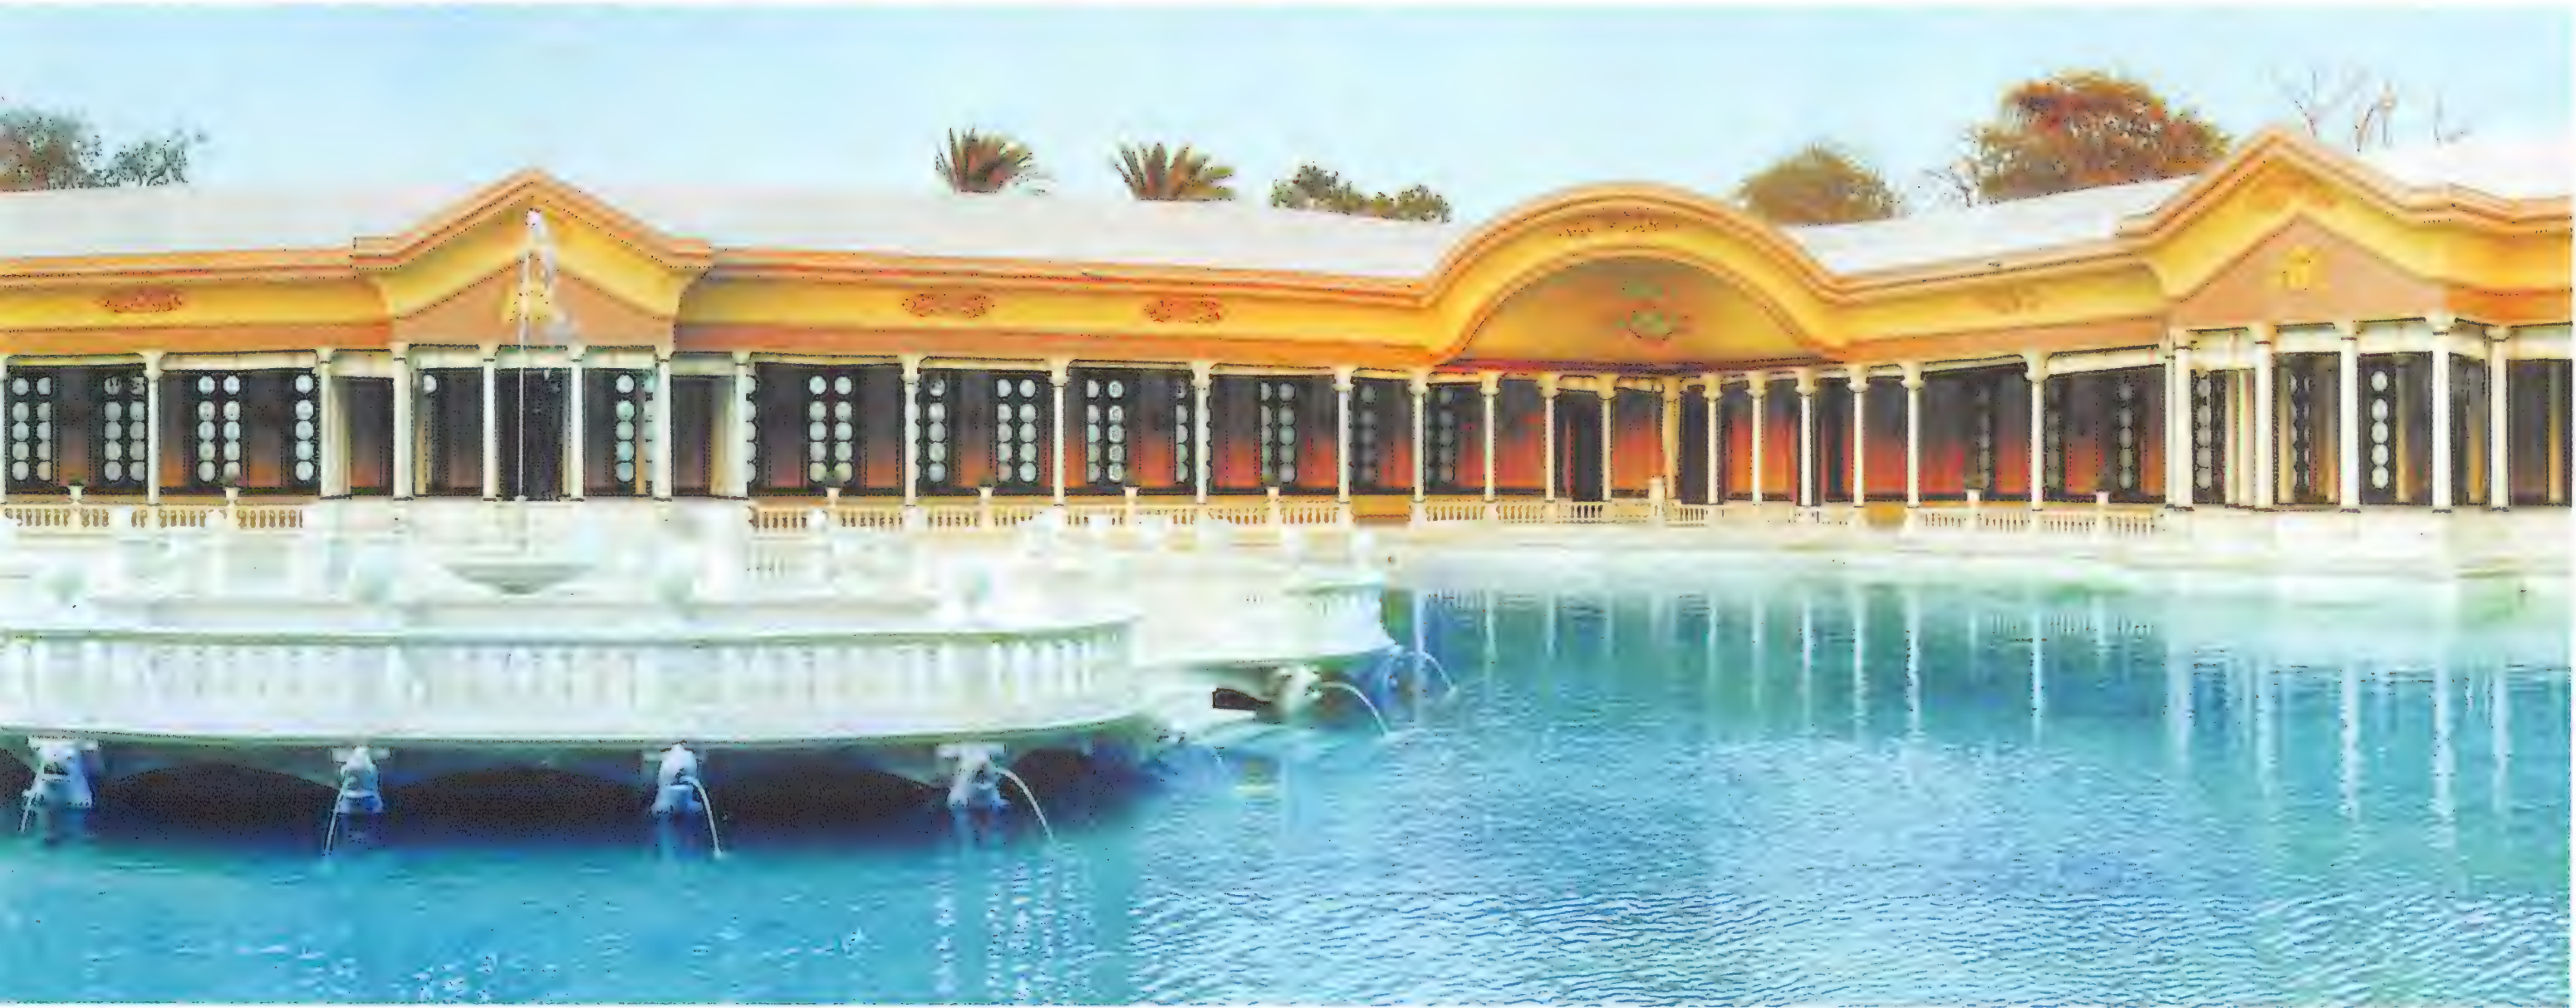
تعد أعمال التدعيم الإنشائي لأخشاب الجمالون بالقصر من أهم الأعمال التي تمت بالقصر فبعد كشف الجمالون ومعاينته وجدت العديد من المشكلات أهمها تآكل الأخشاب الحاملة له والتي تمت معالجتها واستبدال التالف منها مع تبخير الأخشاب وتعقيمها وإصلاح الوصلات التالفة وإعادة تثبيتها ثم نهوه وعمل طبقة عازلة من الرصاص أعلى السقف .

جمالون سقف قصر الفسقية بعد الترميم

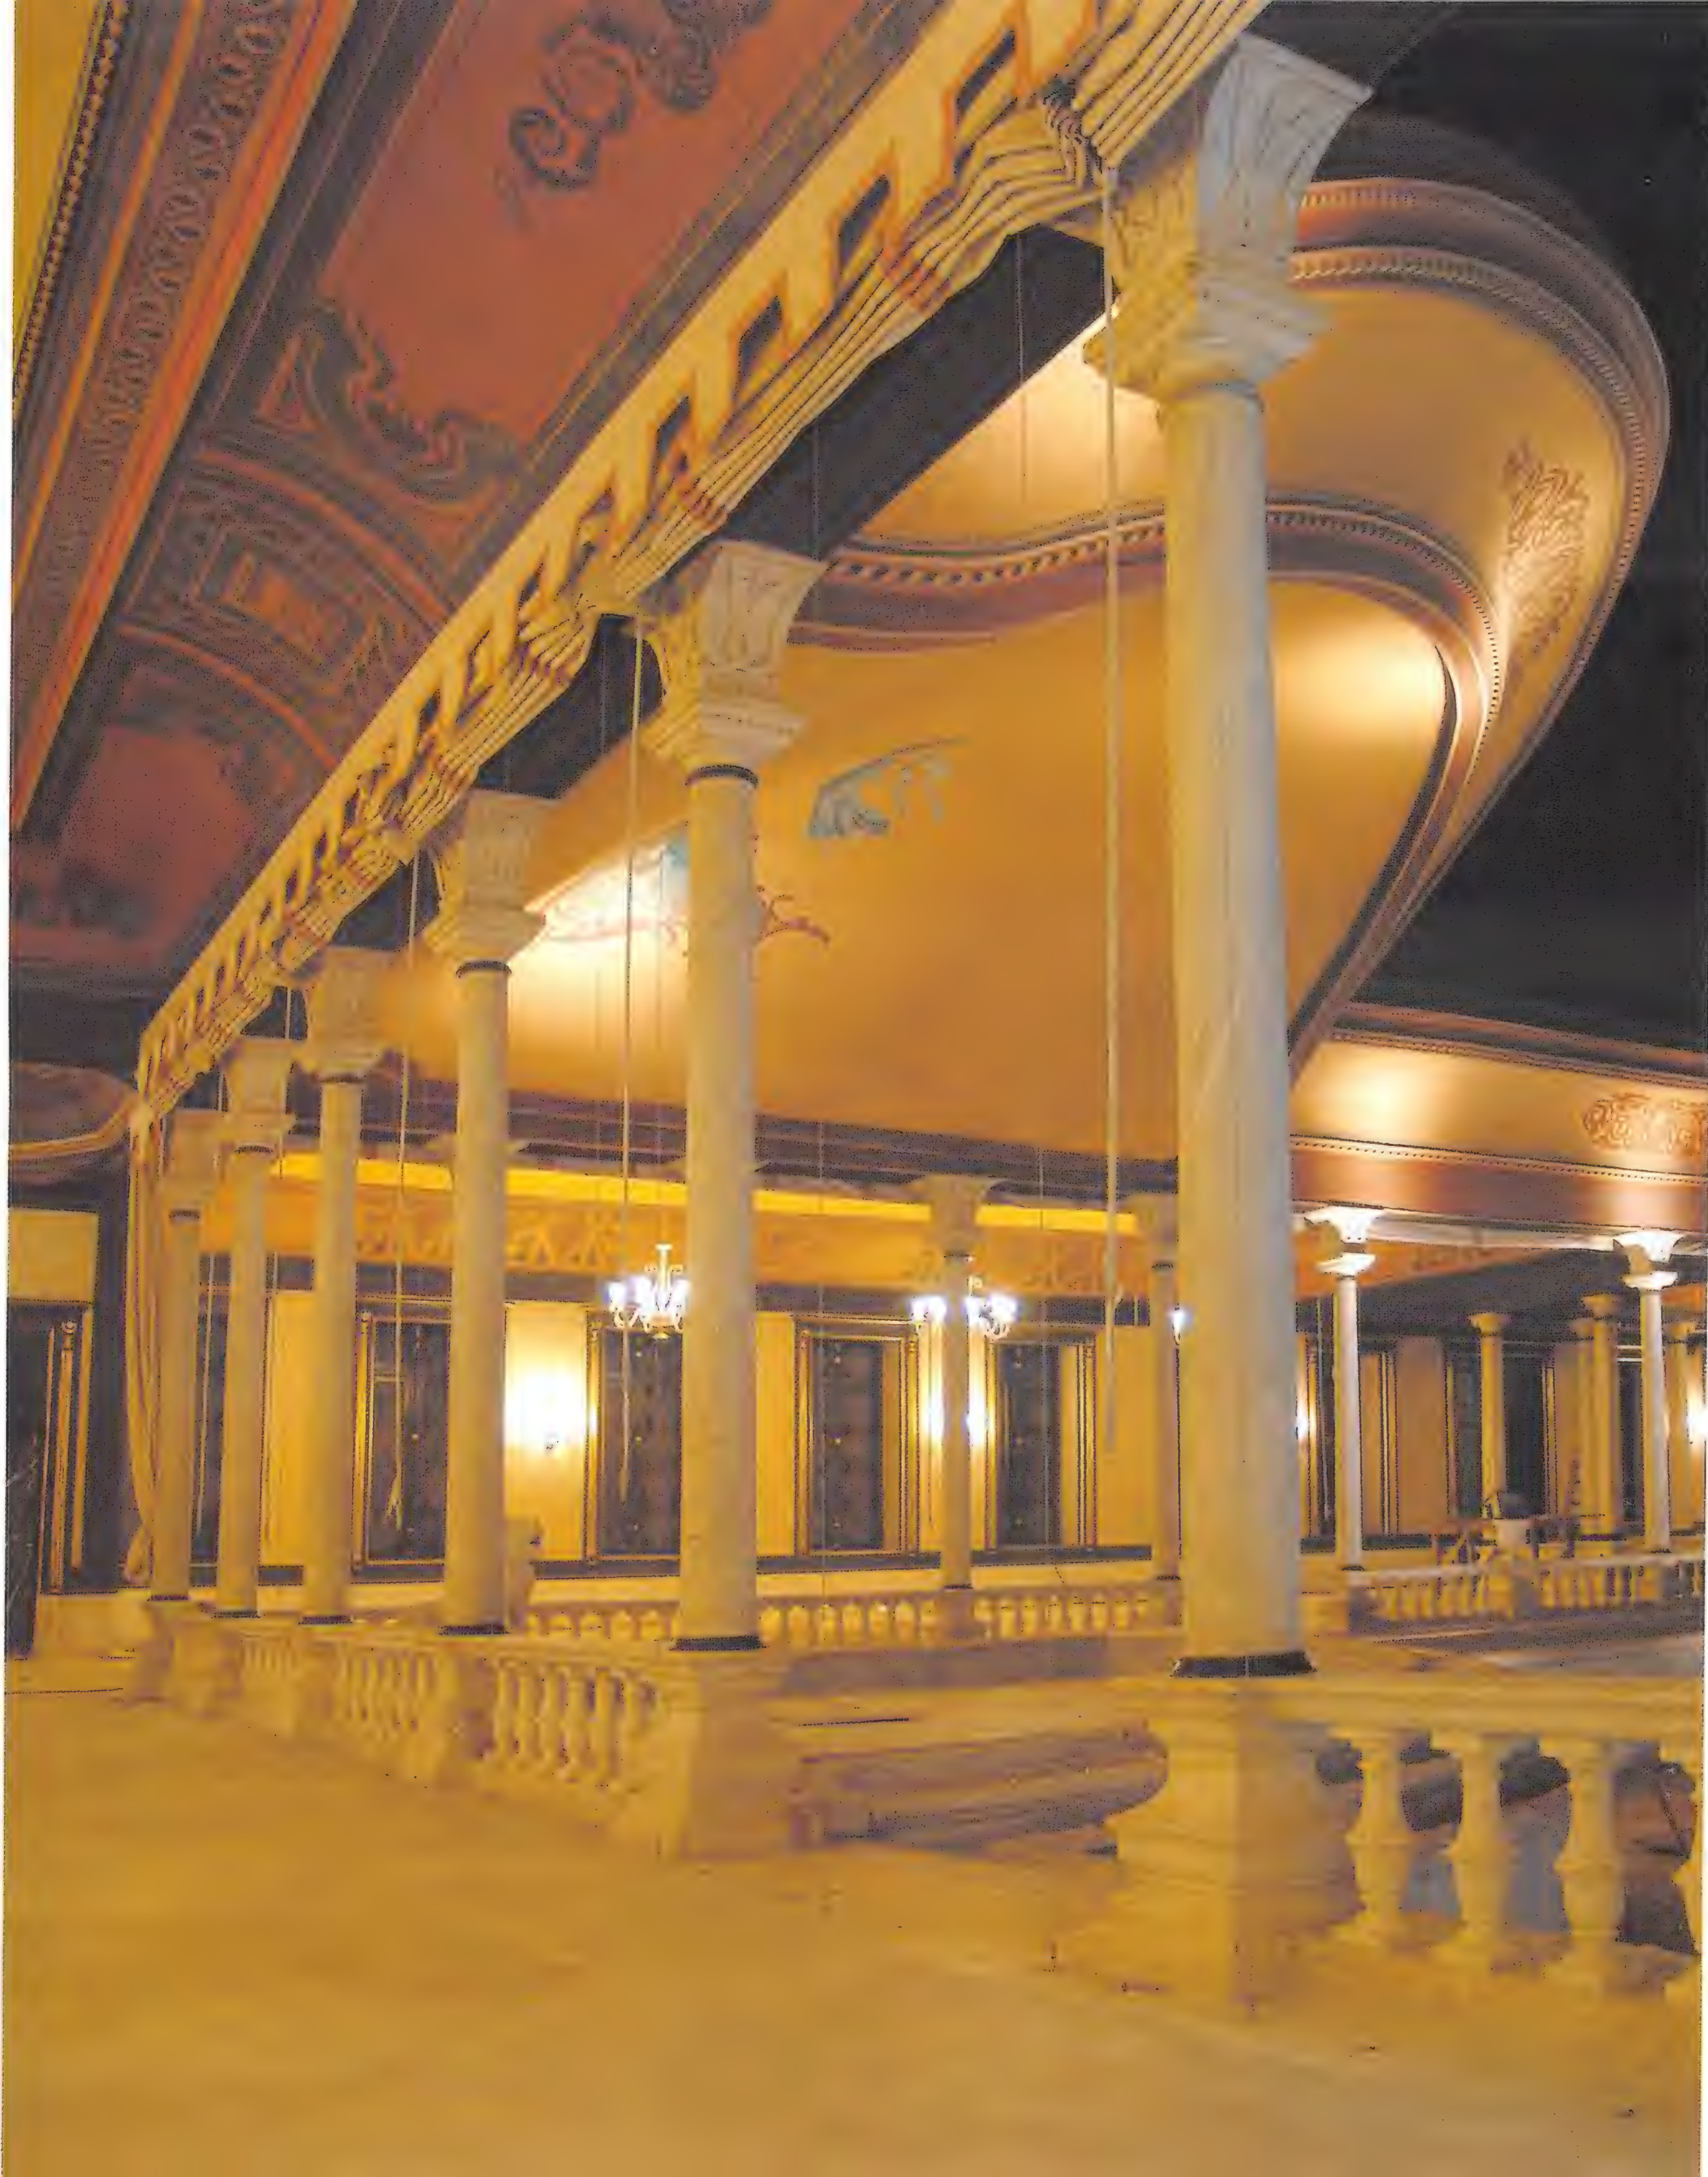
كما تم كشف كافة الشبكات حول المبنى وتحديثها ودراسة حركة المياه بالفسقية وإعادة تشغيلها والذي لزم عمل طلبات لضخ المياه وترميم الوصلات الداخلية بالفسقية لتعود لعملها على أكمل وجه .

الفسقية بعد الترميم

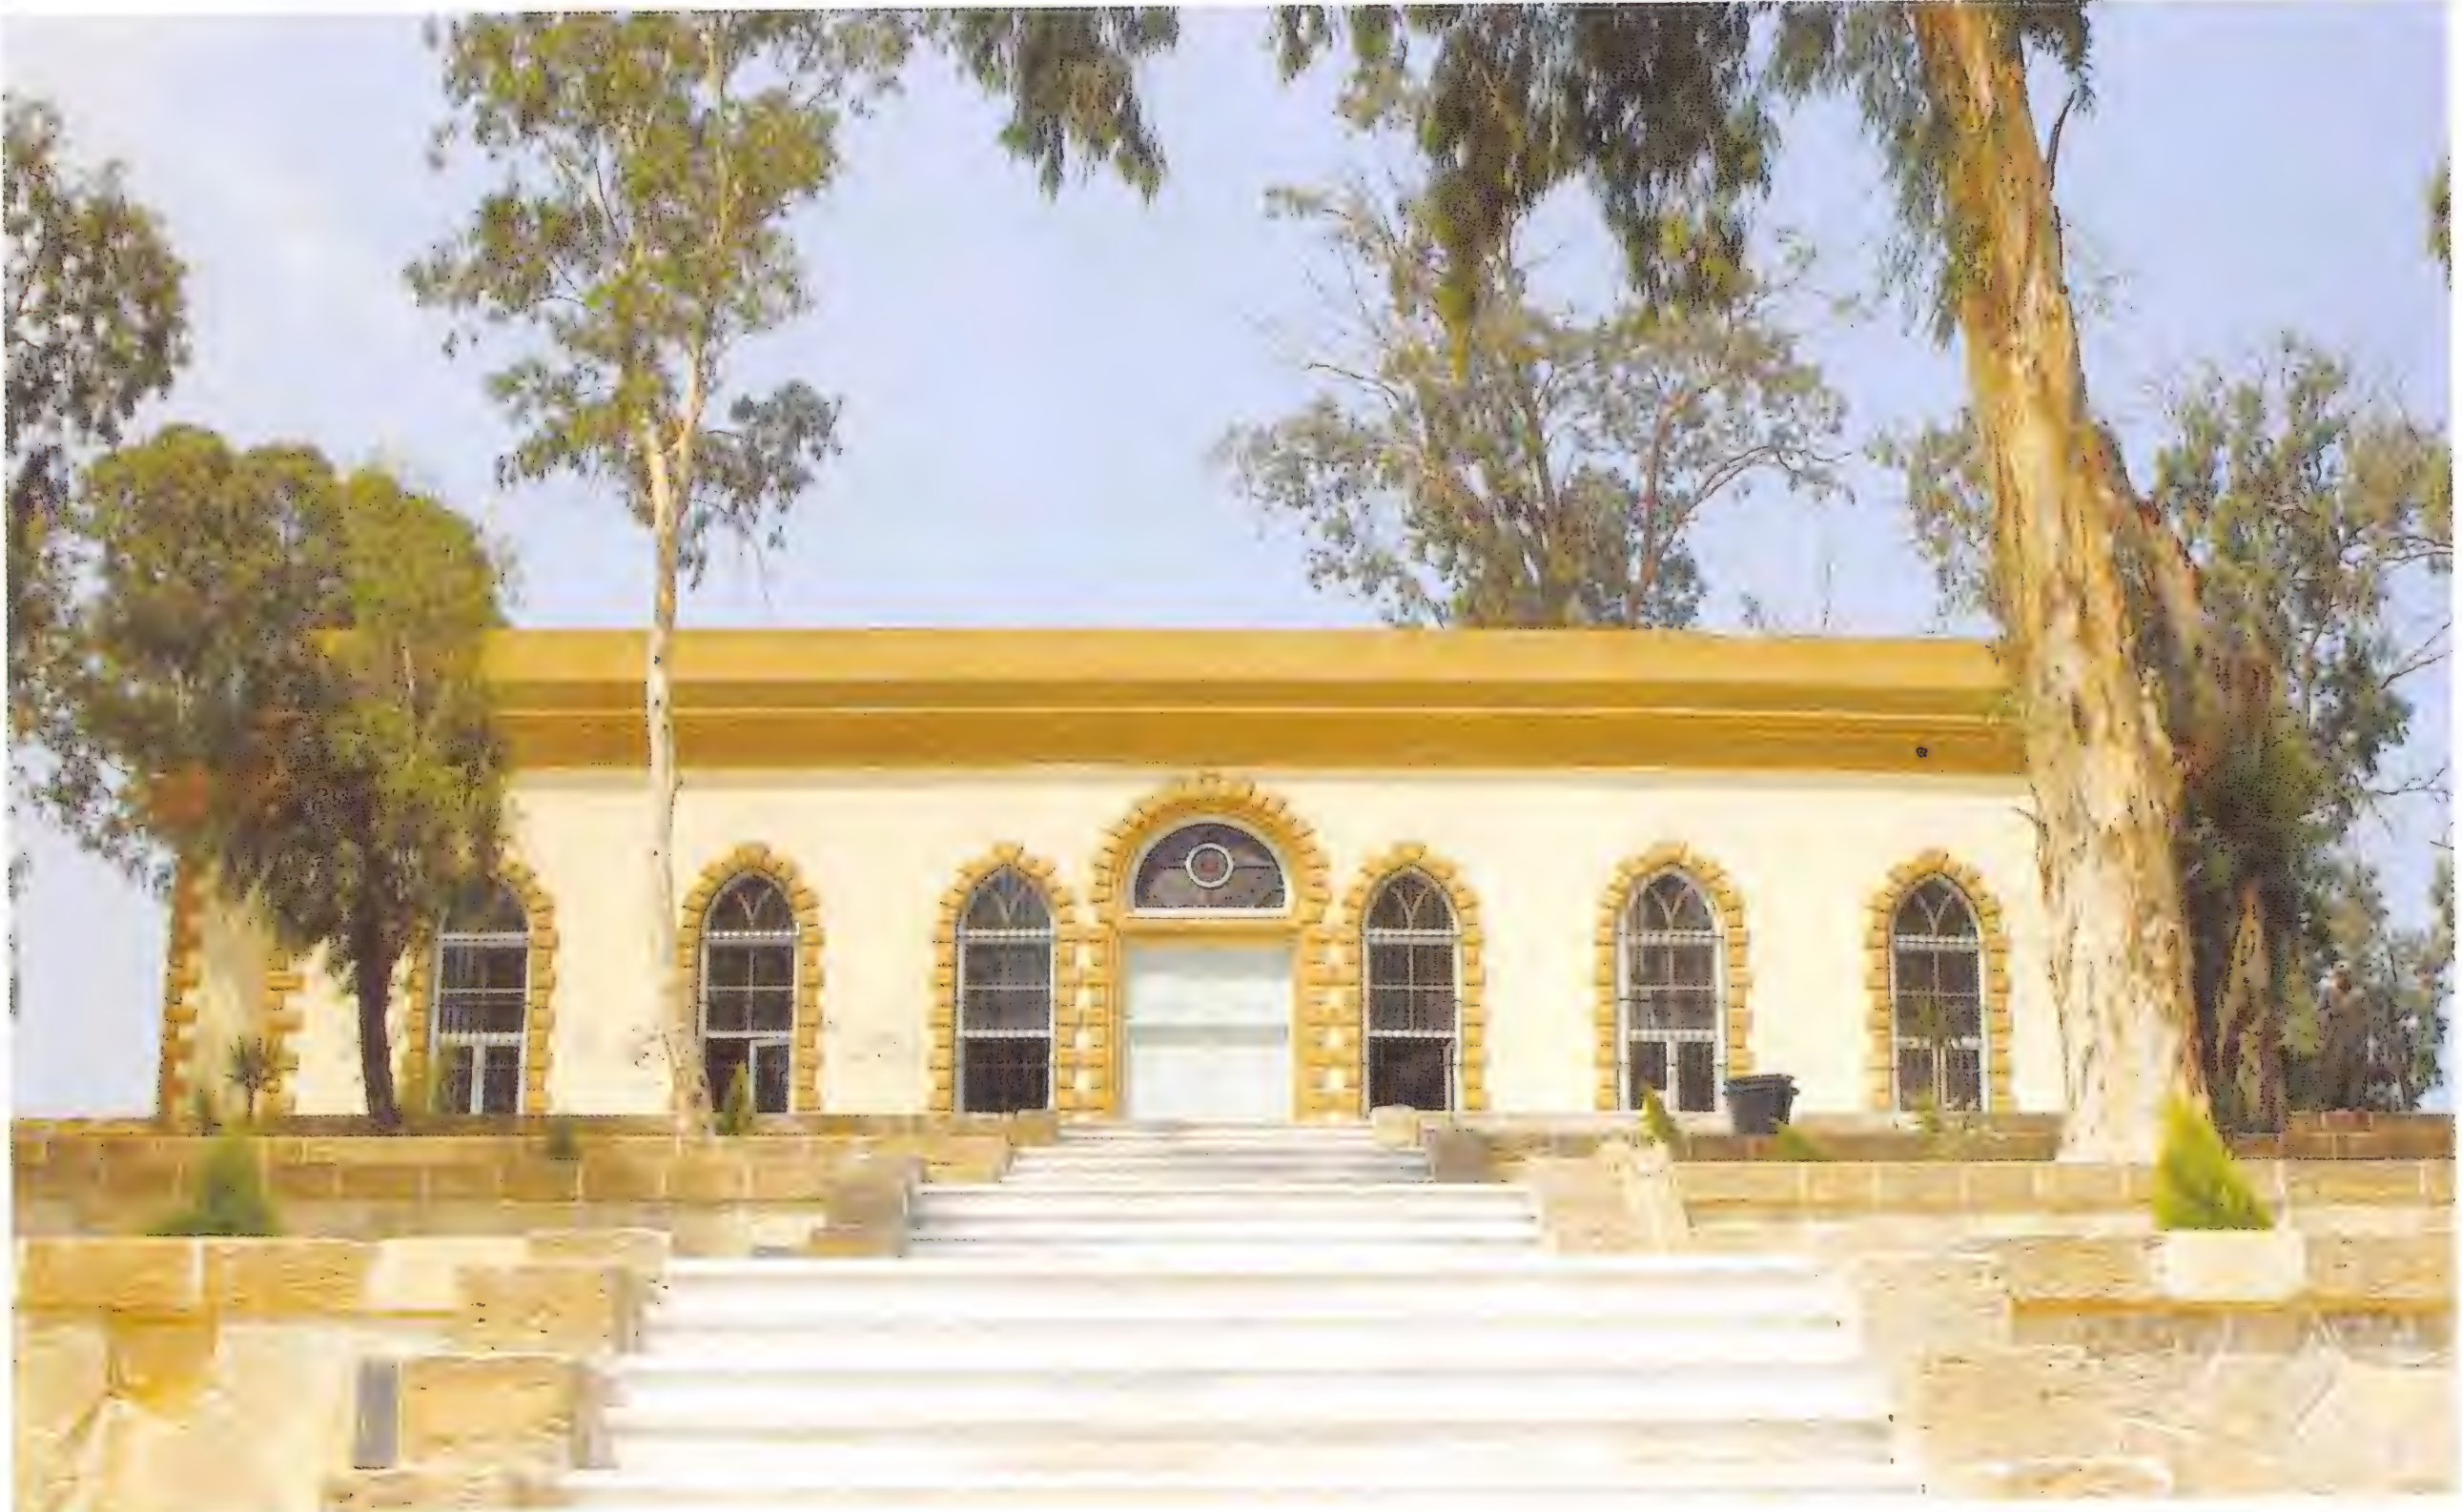
تم كشف القبو المنهار ببدروم كشك الجبلية والذي كان السبب الرئيسي في شروخ المبنى والتي تم تزييرها باستخدام قطاعات خشبية وإعادة بناء الجزء المنهار من القبو واصلاحه وترميم الحوائط وحقنها بمون متوافقة مع المون الصلية كما تم ترميم الأبواب والشبابيك وعمل طبقات العزل اللازمة له وترميم المصاطب وكذلك عزلها .

قصر الجبلية بعد الترميم

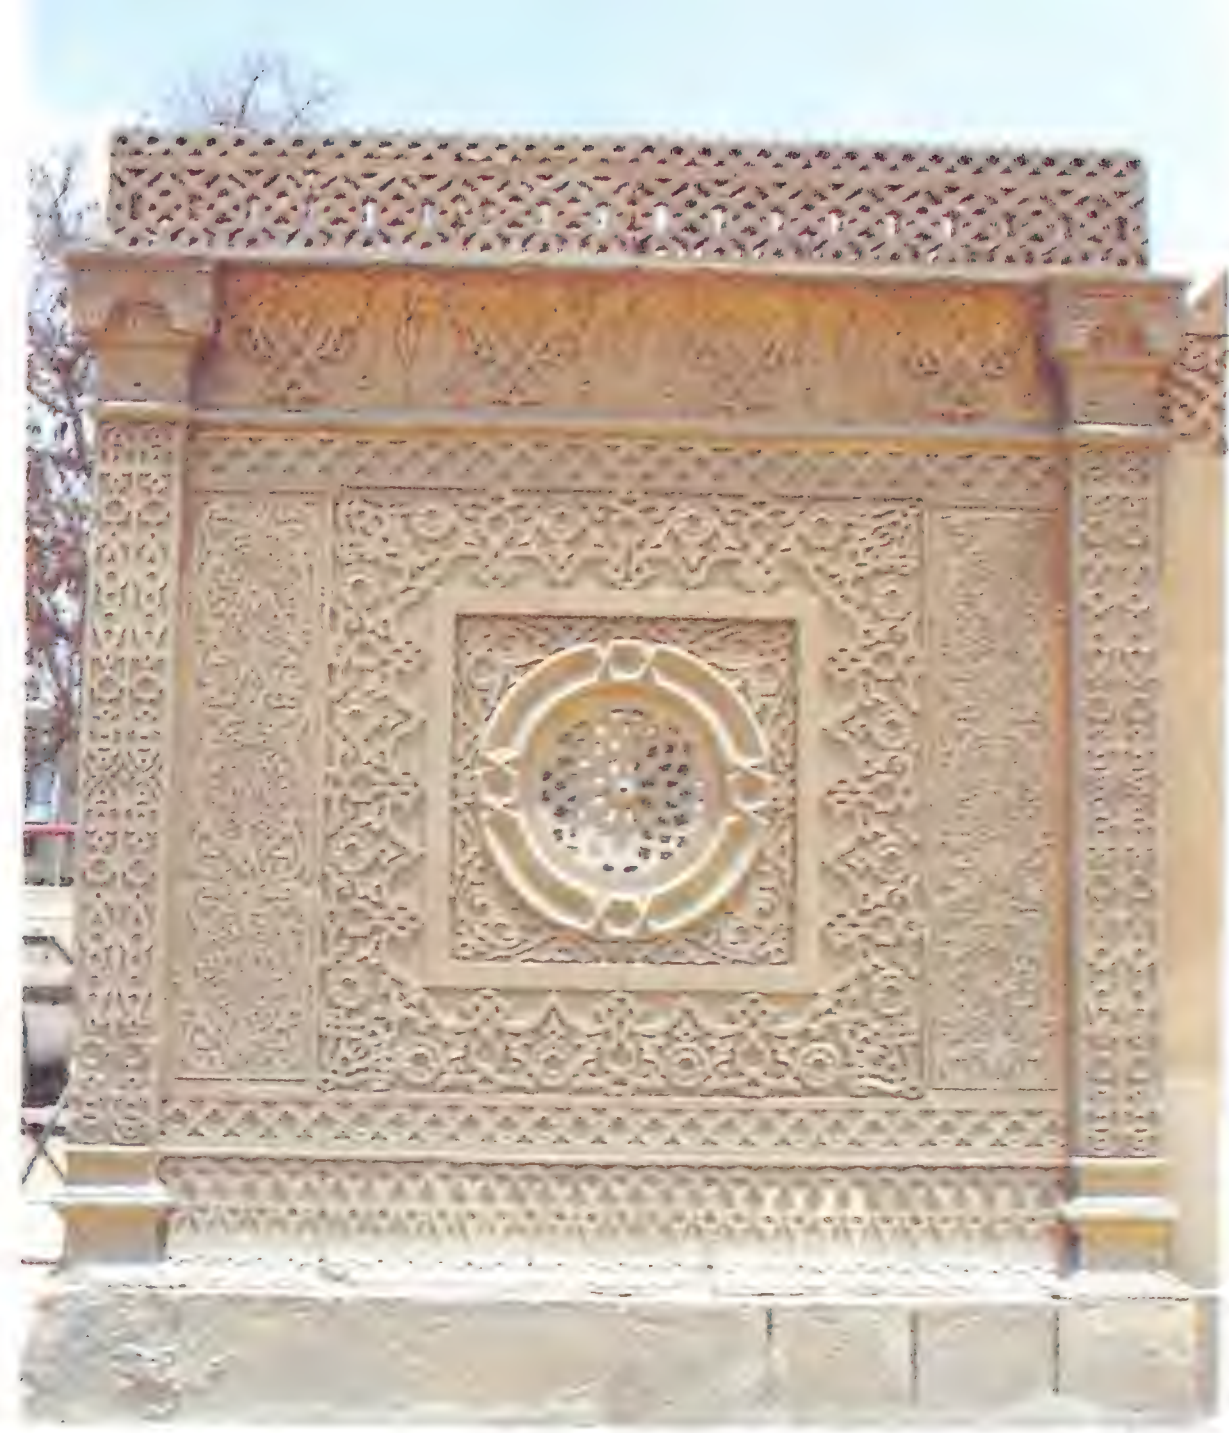
بقايا سور القصر بعد الترميم

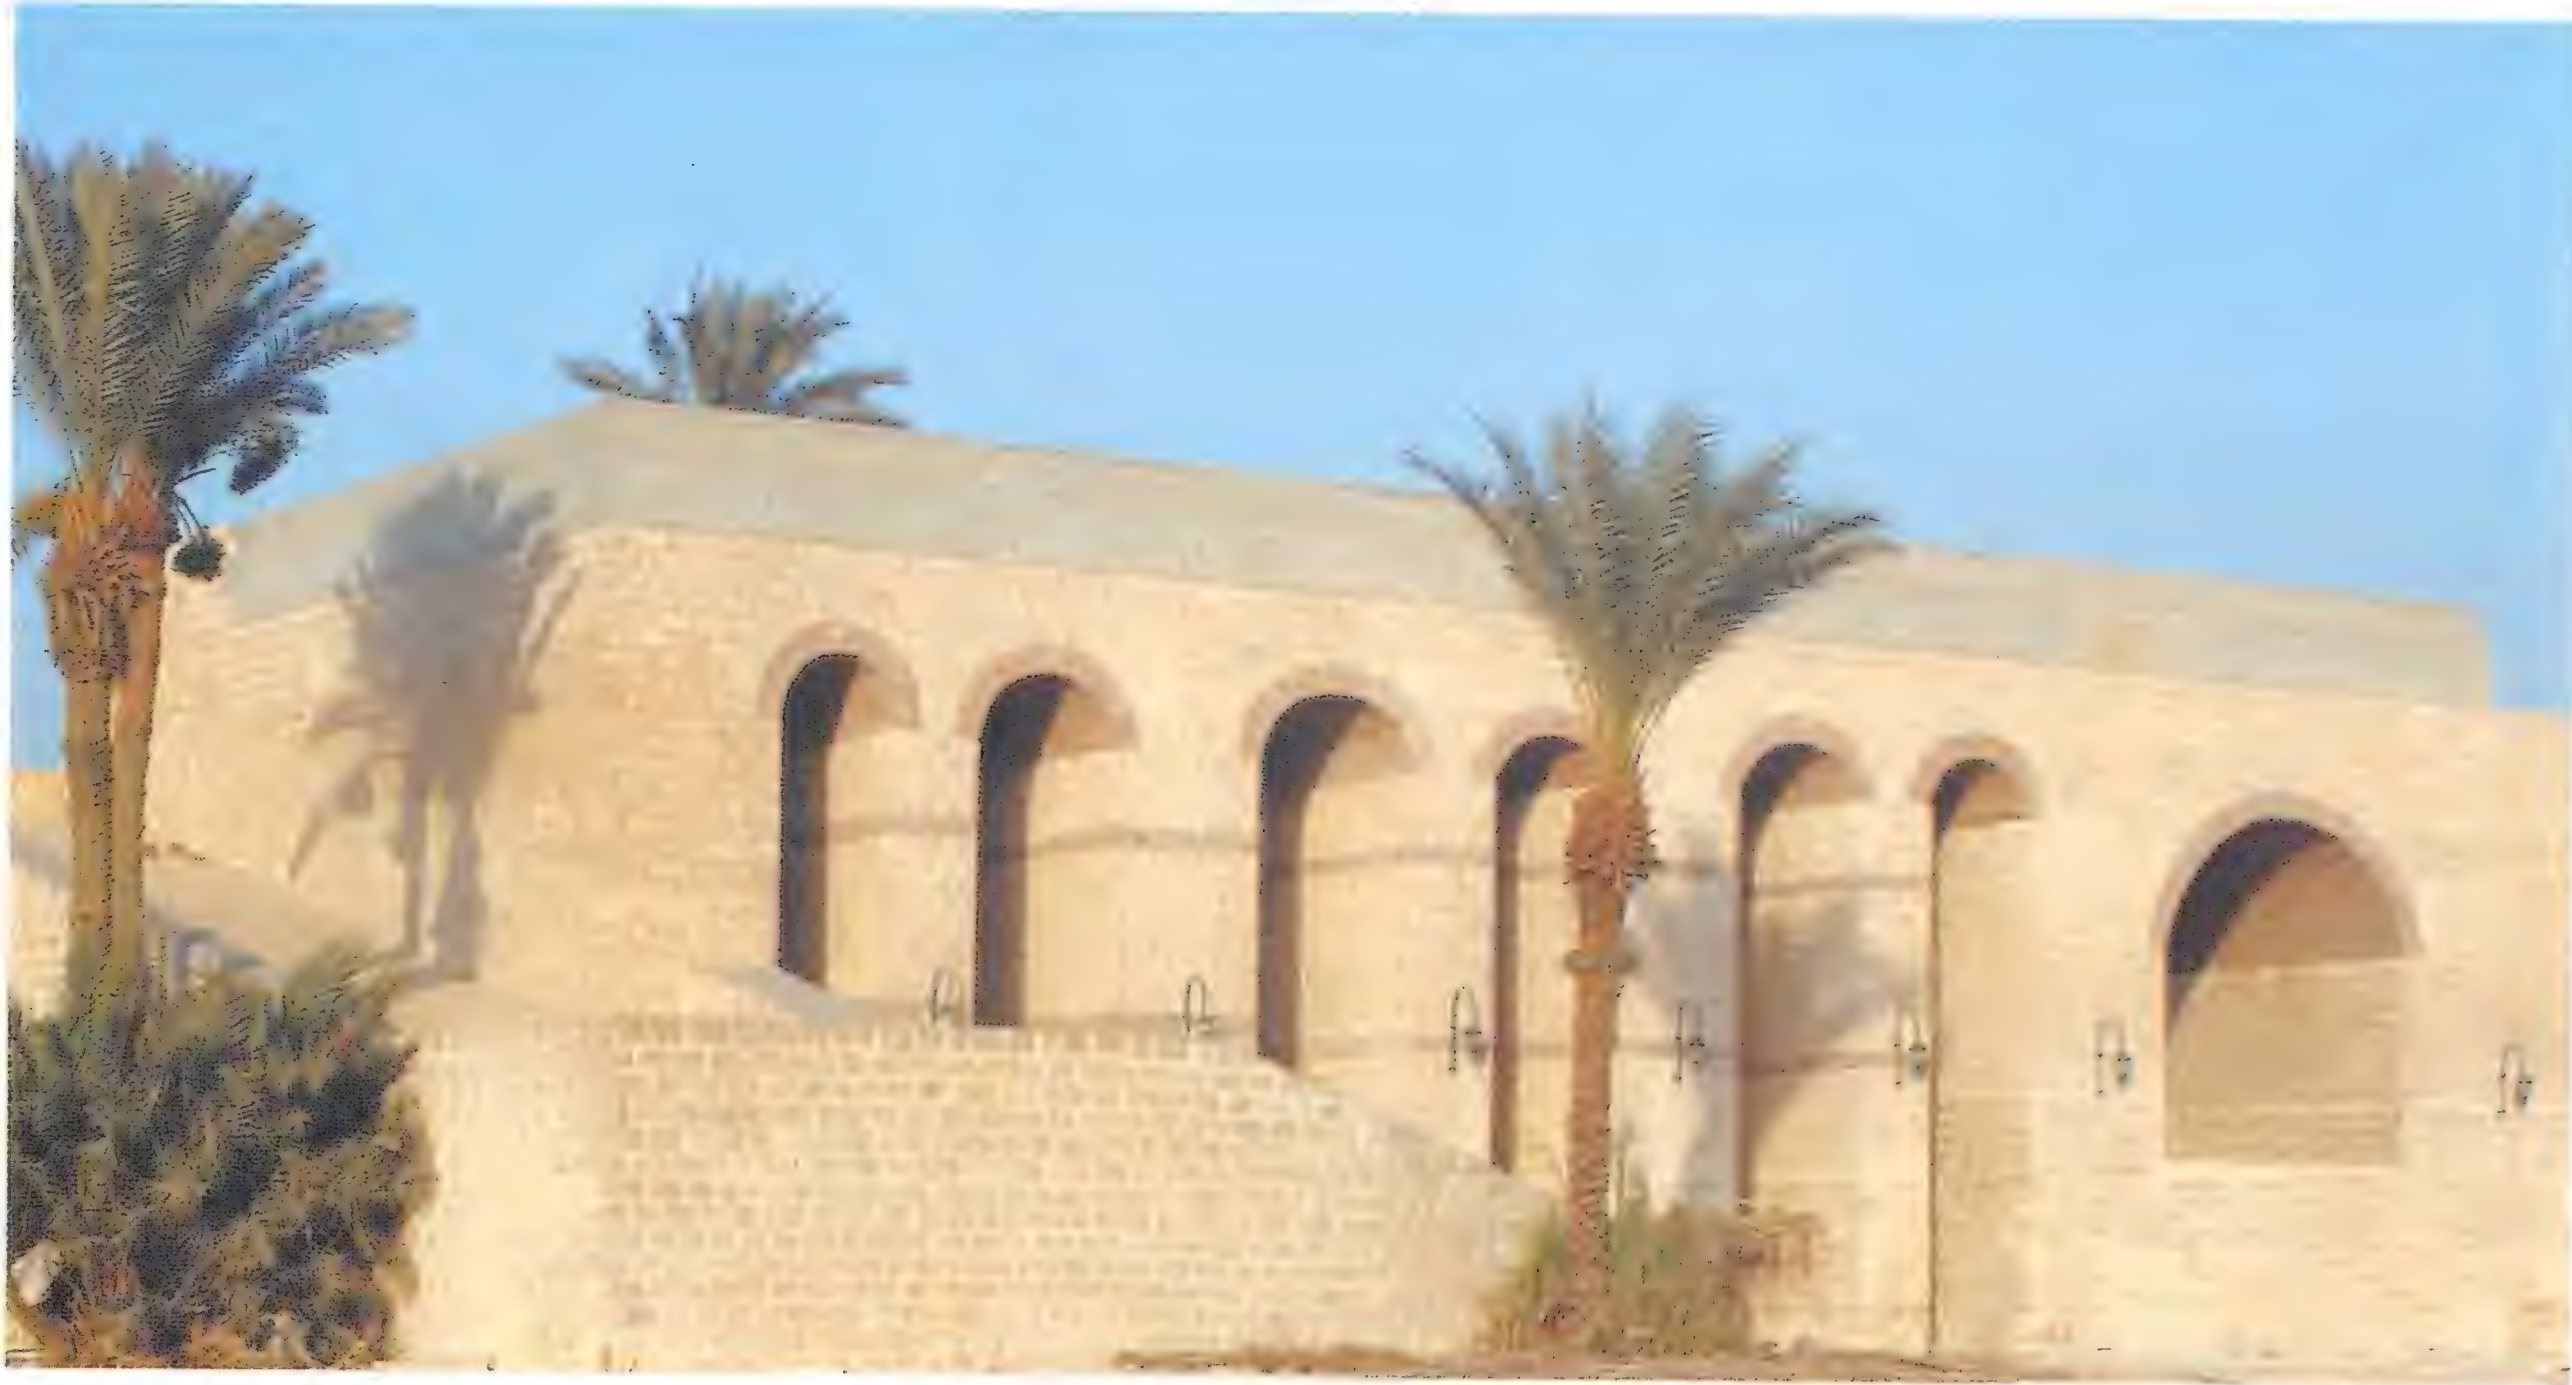
يعد مبنى الساقية من المباني الأساسية في مجموعة القصر ويعد تدهوره الشديد فقد في قيمة من قيم الأثر لذا قررت اللجنة العليا للقاهرة التاريخية استكمال القبوات الحاملة للساقية وأخراجها في صورة معمارية متكاملة وذلك حفظاً للرسالة الفنية للمبنى وخدماته وقد تم ترميم أساسات المبنى وترميم أحجاره وذلك تبعاً للأصول المعمارية الأثرية

الساقية بعد إستكمالها وترميمها

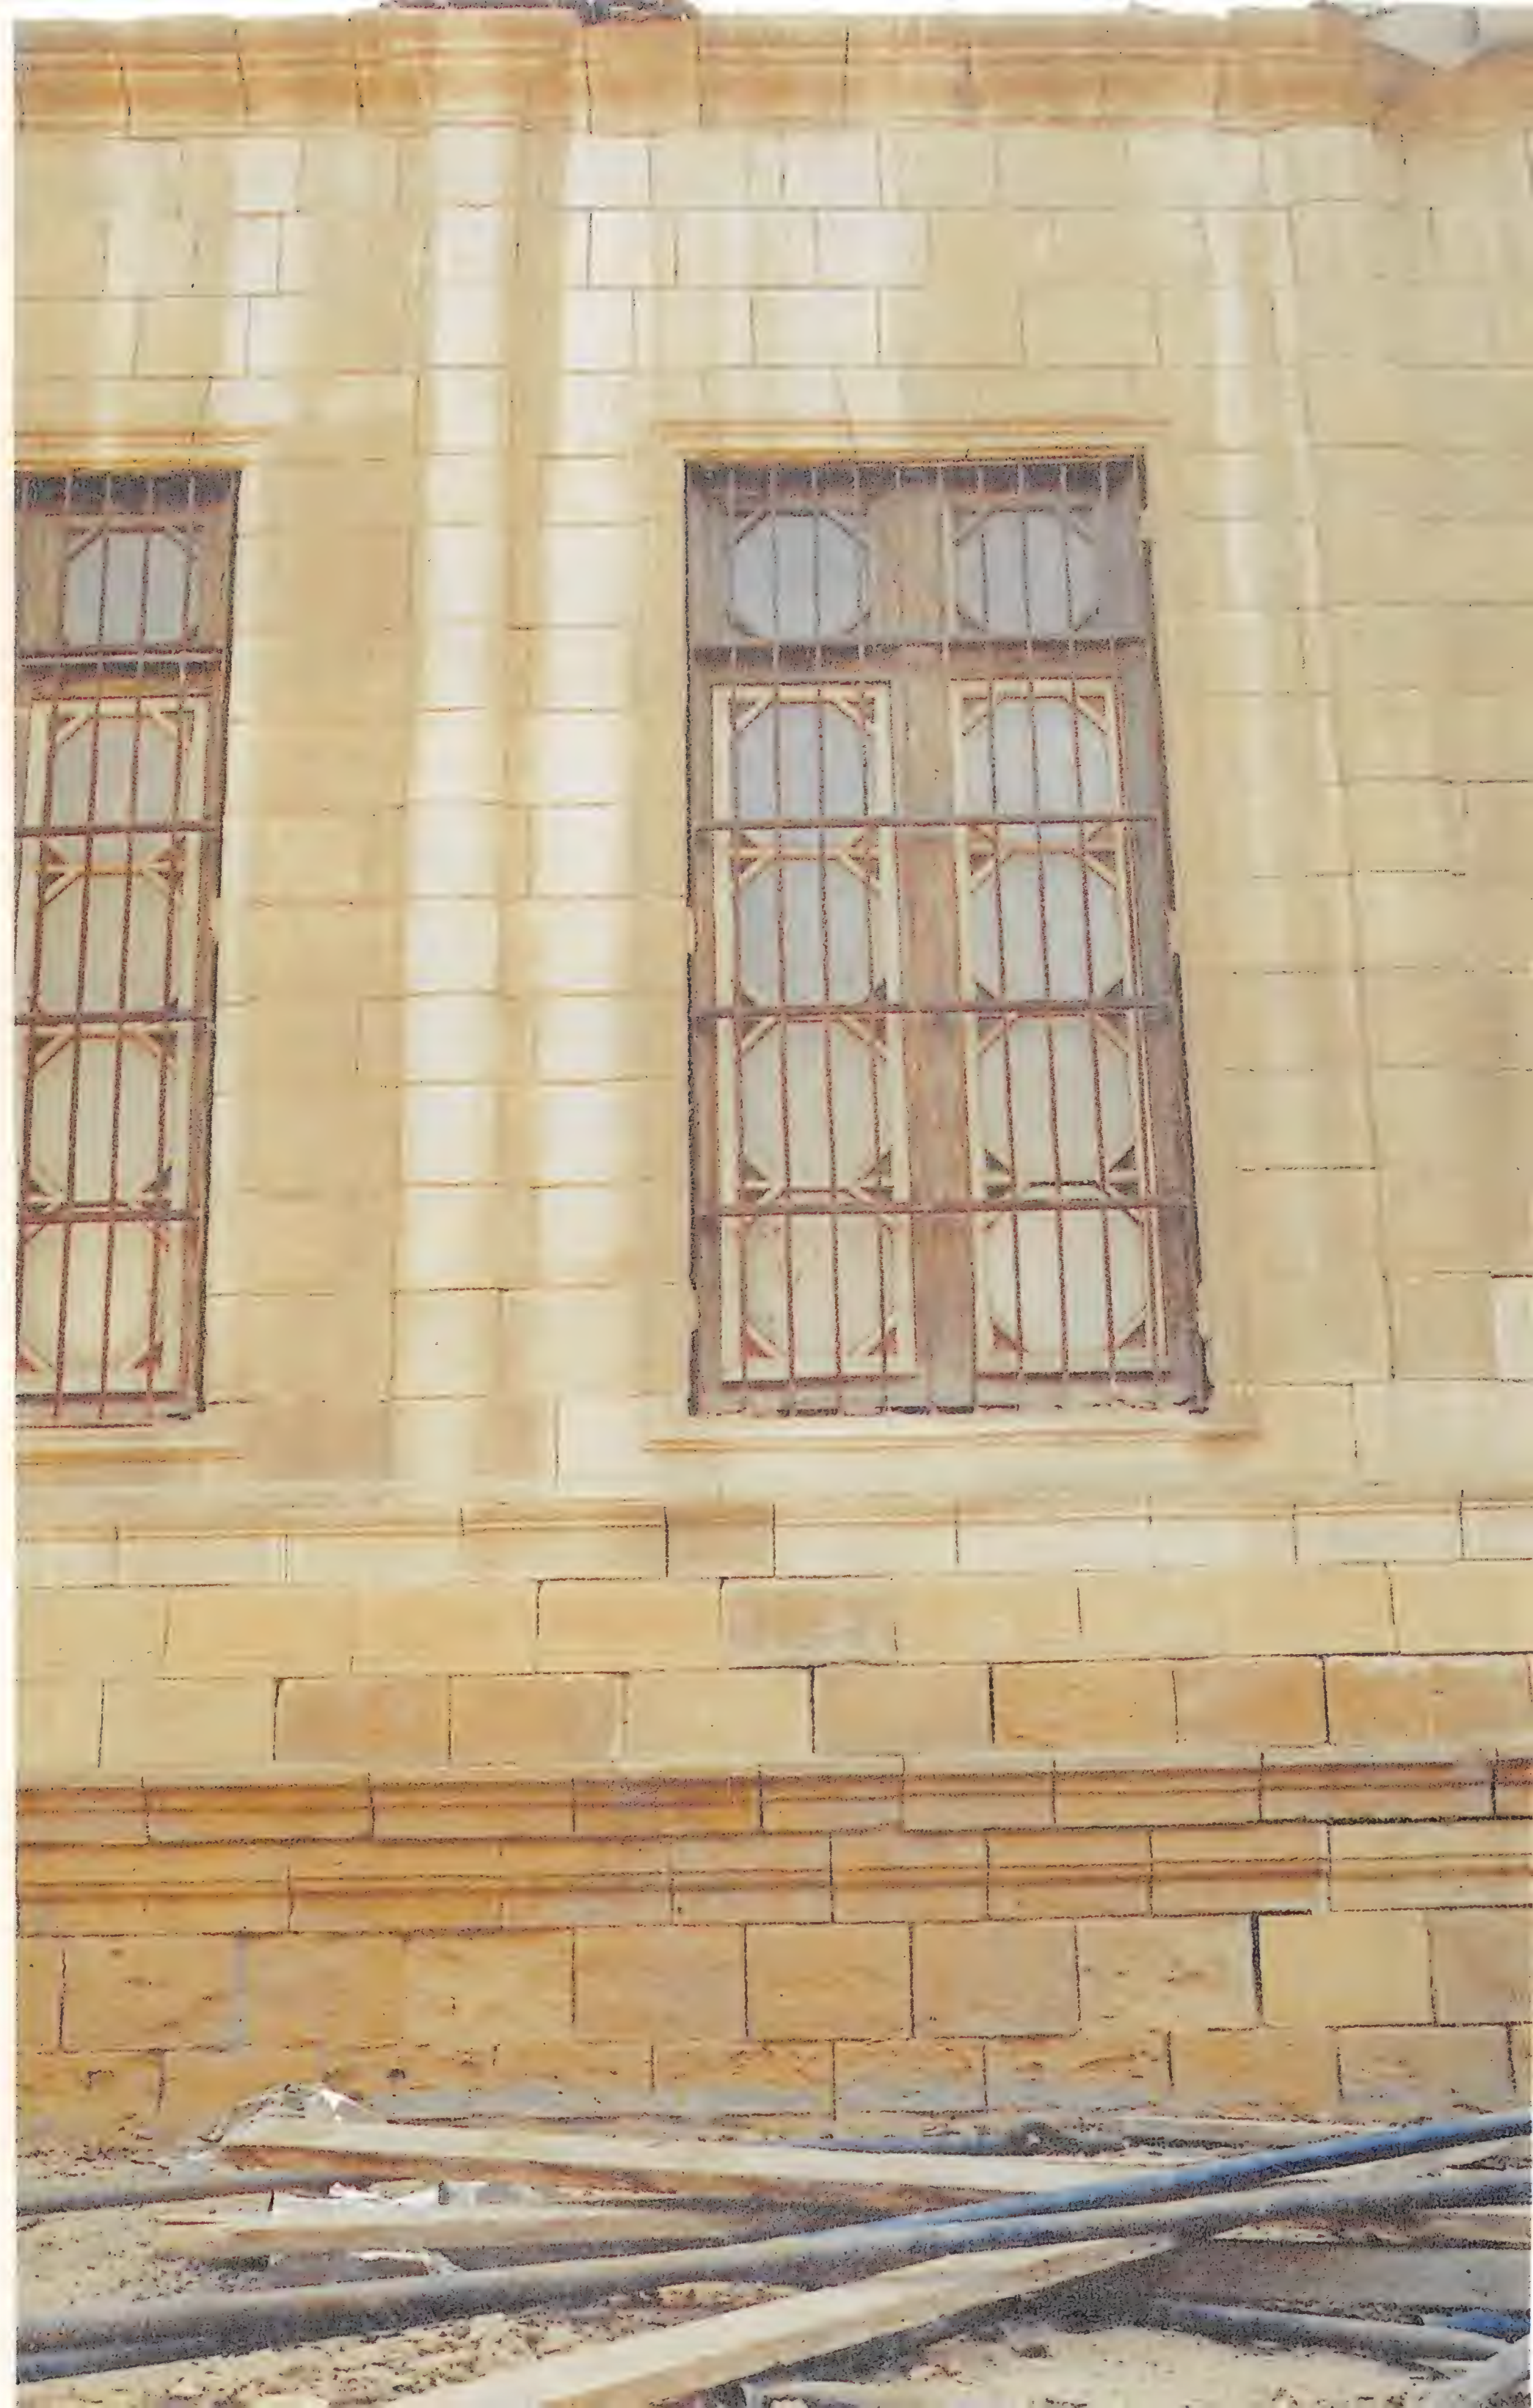
ولقد تركت عوامل التلف المختلفة بصماتها بوضوح على تلك الحوائط الحجرية حيث لوحظ تراكم الاتربة الملتصقة والاتساخات ومخلفات الطيور على الواجهات الخارجية إضافة إلى وضوح آثار تسييل مياه الأمطار كما حدث تآكل وتفتت لأسطح بعض الأحجار خاصة بالأجزاء السفلية نتيجة لارتفاع مستوى الرطوبة بها مؤدية إلى إعادة تبلور الأملاح على السطح.

على أن حوائط مبنى الساقية تعتبر أسوأ حالاً من مثيلاتها بالقصر حيث تراكمت عليها طبقات السناج والاتساخات بصورة كثيفة

ووضحت بها عمليات تبلور الأملاح.

- بدأت عمليات المعالجة بالعمل على إزالة الأملاح بالطرق الميكانيكية واستكمال عملية الاستخلاص بأسلوب الكمادات.
- تنظيف الحوائط بأسلوب بثق الحبيبات الجافة باستخدام ماكينة Karcher وقد أعطت هذه الطريقة نتائج جيدة للغاية دونما ترك أي تأثير أو إلحاق أية أضرار بسطح الحجر.
- إعادة ملء الفراغات والفواصل بين الأحجار بمونة تماثل المونات الأثرية في التركيب والمظهر.

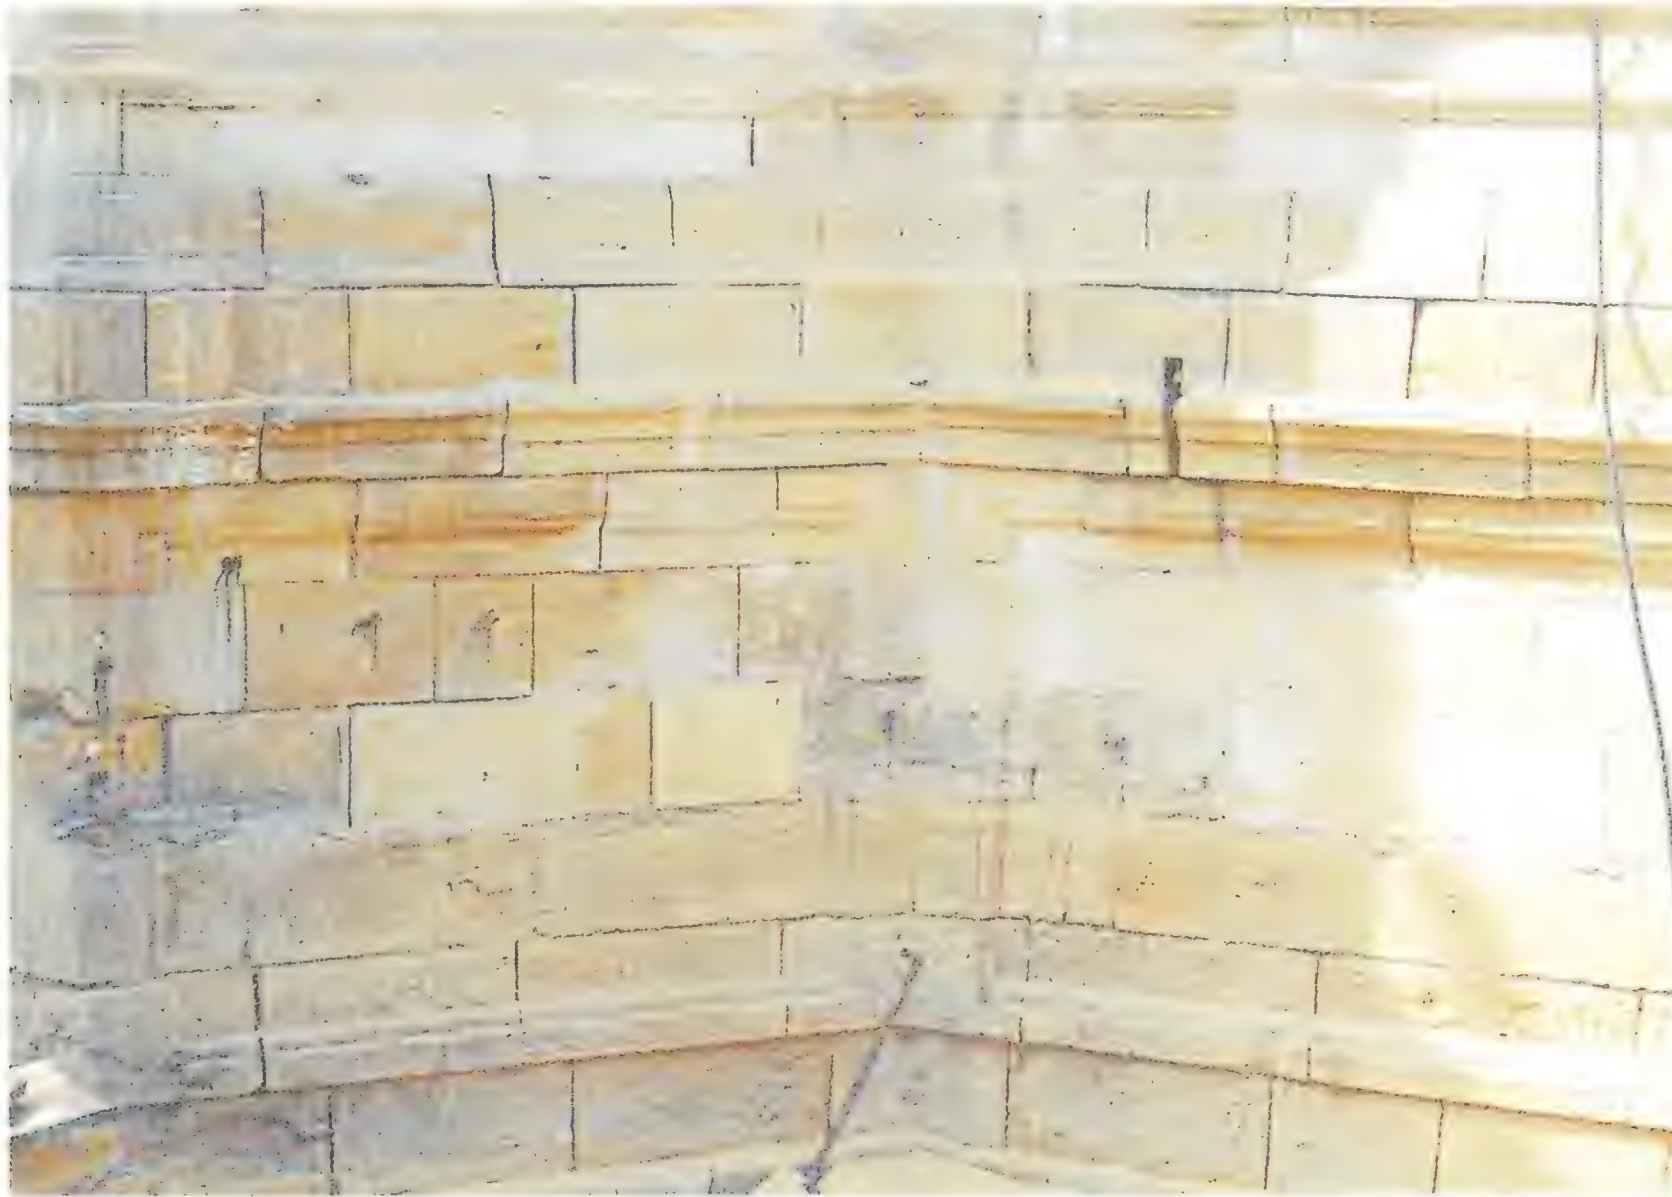
نماذج من مظاهر التلف للواجهات الحجرية
